Rapport NEN2991 (Risicobeoordeling)

Rozenstraat 15
te Zutphen

Projectnummer:	2018-0001 NEN2991
Autorisatiedatum:	12-01-2018
Opdrachtgever:	Rabobank Oosttolland
Omschrijving:	Blok met woningen

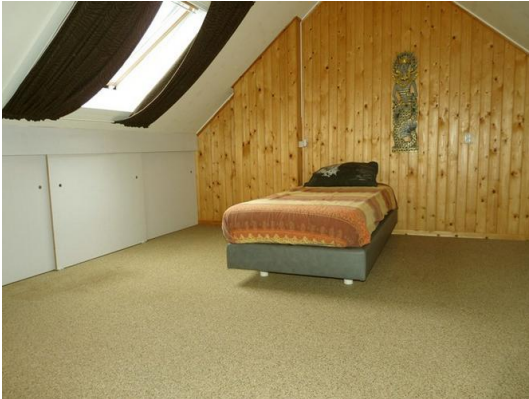
Foto voor ruimte Kamer 9a (Kamer 9a)

Ruimte	Visuele waarnemingen	Potentieel risico
Kamer 9a	Visueel zijn er geen asbestrestanten waargenomen.	Nee
Kamer 9b	Visueel zijn er asbestrestanten waargenomen naast de toepassing.	Ja
