## Asbestinventarisatierapport Opzet voor individuele adressen (volledig)

Kanaalweg 20a  
te Onderzoekstad

<b>Projectnummer:</b>	2017-0002
<b>Autorisatiedatum:</b>	19-01-2017
<b>Opdrachtgever:</b>	Dijkmans bouwbedrijf
<b>Omschrijving:</b>	Woning met schuur

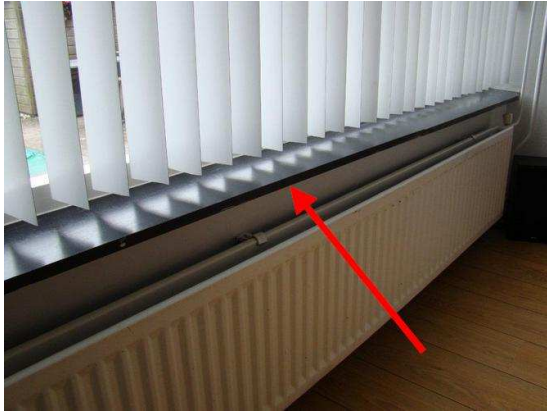
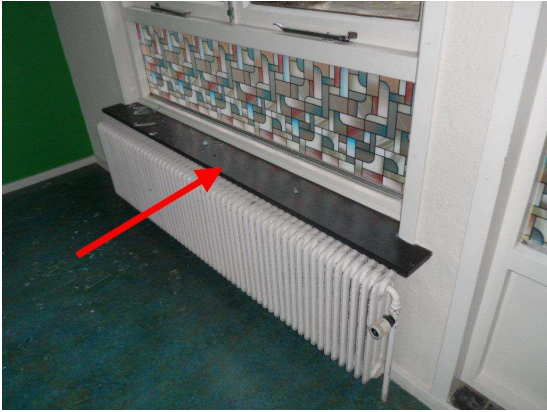
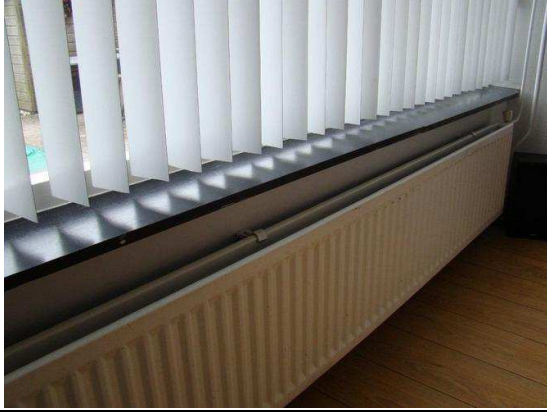
<b>Bronnummer</b>	<b>1</b>
<b>Bron</b>	<b>Vensterbank</b>
<b>Monsternummer</b>	M1
<b>Locatie</b>	Keuken
<b>Materiaal</b>	Granitex
<b>Betreft:</b>	Asbesthoudend
<b>Analyseresultaten</b>	5-10 % Actinoliet 5-10 % Amosiet 2-5 % Anthophylliet
<b>Hoeveelheid</b>	1 x 2 m
<b>Bevestigingsmethode</b>	Gelijmd
<b>Bereikbaarheid</b>	Goed bereikbaar
<b>Binding</b>	Onbekend
<b>Hoedanigheid</b>	Onbeschadigd
<b>Oppervlaktestructuur</b>	Glad
<b>Risicoklasse</b>	2
<b>Verwijderingsmethode</b>	Containment
<b>Urgentie:</b>	Saneren op korte termijn geadviseerd
<b>Conclusies en/of aanbevelingen</b>

Foto 1   Foto voor bron Vensterbank	Foto 2   Foto voor bron Vensterbank

Foto 3   Foto voor bron Vensterbank

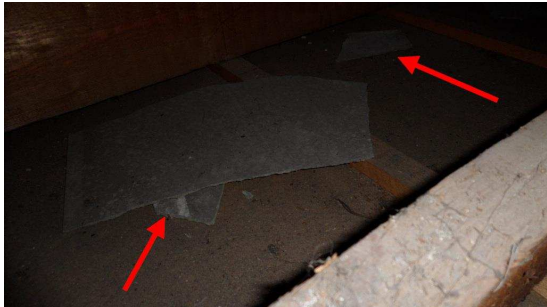
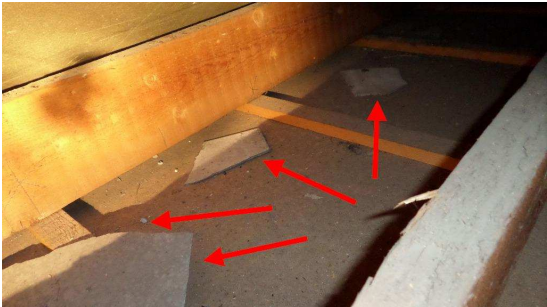
<b>Bronnummer</b>	<b>3</b>
<b>Bron</b>	<b>Asbestrestanten</b>
<b>Monsternummer</b>	M3
<b>Locatie</b>	Schuur met open deuren
<b>Materiaal</b>	Plaat
<b>Betreft:</b>	Asbesthoudend
<b>Analyseresultaten</b>	5-10 % Actinoliet 5-10 % Amosiet 5-10 % Anthophylliet 5-10 % Chrysotiel
<b>Hoeveelheid</b>	1 x 10 stuks
<b>Bevestigingsmethode</b>	Losliggend
<b>Bereikbaarheid</b>	Goed bereikbaar
<b>Binding</b>	Onbekend
<b>Hoedanigheid</b>	Gebroken
<b>Oppervlaktestructuur</b>	Gebroken
<b>Risicoklasse</b>	1
<b>Verwijderingsmethode</b>	Pick en afvoeren
<b>Urgentie:</b>	Saneren op korte termijn geadviseerd
<b>Conclusies en/of aanbevelingen</b>

Foto 6   Foto voor bron Asbestrestanten	Foto 7   Asbestrestanten

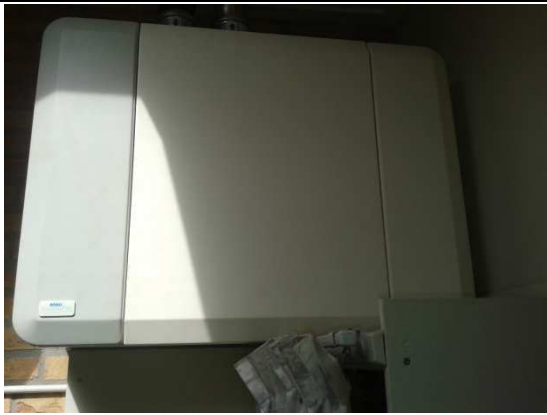
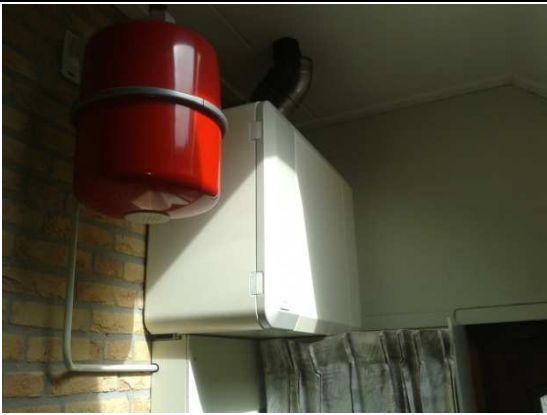
<b>Bronnummer</b>	<b>T1</b>
<b>Bron</b>	<b>VAILLANT MAG C 13</b>
<b>Betreft:</b>	Asbesthoudend
<b>Locatie</b>	Bijkeuken
<b>Bouwjaar:</b>	
<b>Materiaal</b>	Asbestpakkingringen (4C/4D)
<b>Hoeveelheid</b>	1 x 1 stuks
<b>Bevestigingsmethode</b>	Geschroefd
<b>Bereikbaarheid</b>	Goed bereikbaar
<b>Binding</b>	Onbekend
<b>Hoedanigheid</b>	Niet beschadigd, Ernstig verweerd
<b>Verwijderingsmethode</b>	Containment
<b>Conclusies en/of aanbevelingen</b>

Foto 10   Foto voor bron VAILLANT MAG C 13	Foto 11   VAILLANT MAG C 13

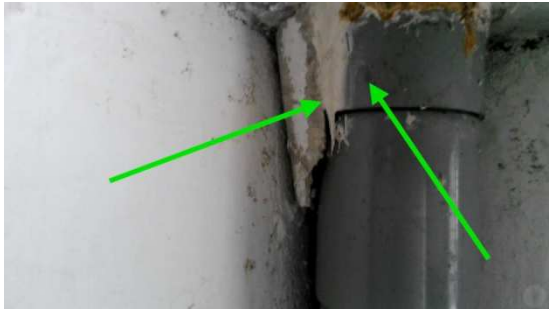
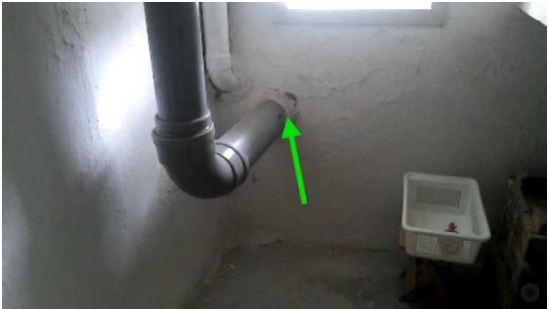
<b>Bronnummer</b>	<b>4</b>
<b>Bron</b>	<b>Afvoerkolom</b>
<b>Monsternummer</b>	M4
<b>Locatie</b>	Bijkeuken
<b>Materiaal</b>	Granitex
<b>Analyseresultaten</b>	<2 % Actinoliet <2 % Amosiet <2 % Anthophylliet <2 % Chrysotiel <2 % Crocidoliet <2 % Tremoliet
<b>Hoeveelheid</b>	2 x 1 stuks
<b>Bevestigingsmethode</b>	Geschroefd
<b>Conclusies en/of aanbevelingen</b>

Foto 8   Foto voor bron Afvoerkolom	Foto 9   Afvoerkolom
