Asbestinventarisatierapport Complex (volledig)

Woningen Dorpsweg Onderzoekstad
Dorpsweg 14-20
te Onderzoekstad

| Betreft: | Onderzoek complex Woningen Dorpsweg Onderzoekstad |
| Onderzoek uitgevoerd op: | 21-12-2016 |

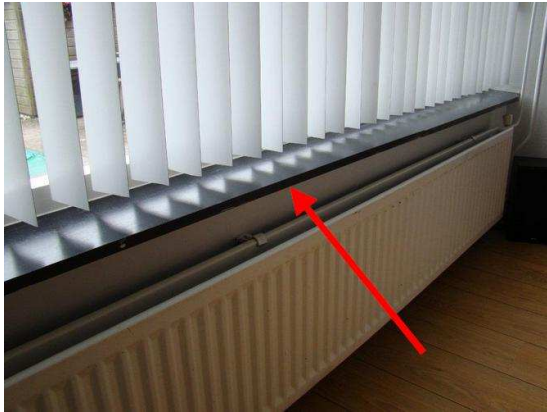
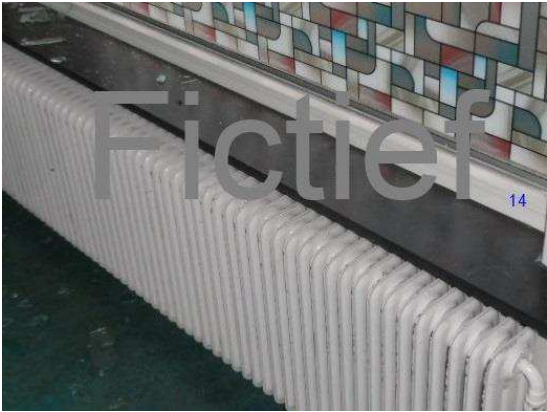
| Foto 1 Foto voor bron Vensterbank | Foto 2 Vensterbank |

| Urgentie: | Saneren op korte termijn niet noodzakelijk |

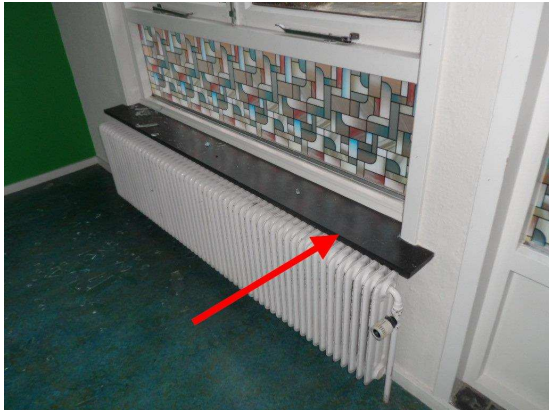
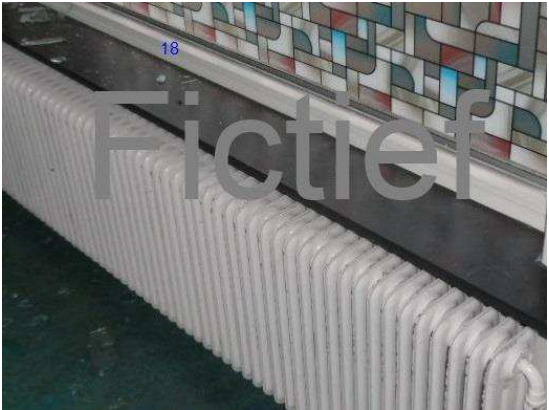
| Foto 3 Foto voor bron Vensterbank | Foto 4 Vensterbank |

| Urgentie: | Saneren op korte termijn niet noodzakelijk |

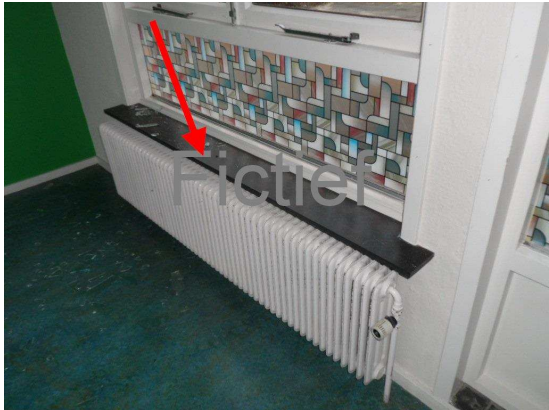
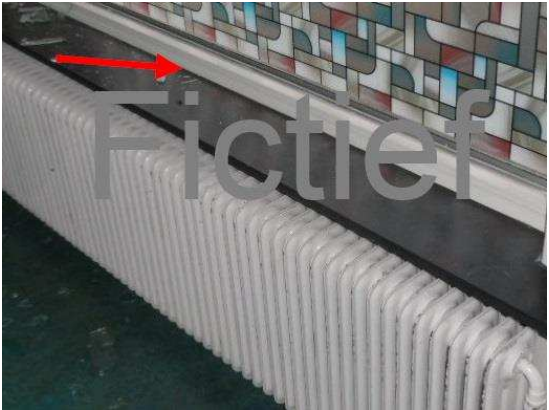
| Foto 5 Vensterbank | Foto 6 Vensterbank |

| Urgentie: | Saneren op korte termijn niet noodzakelijk |

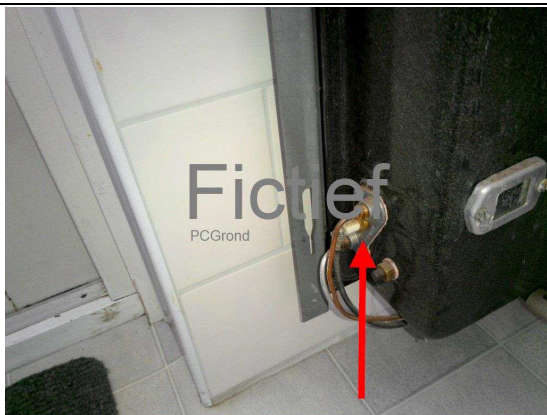
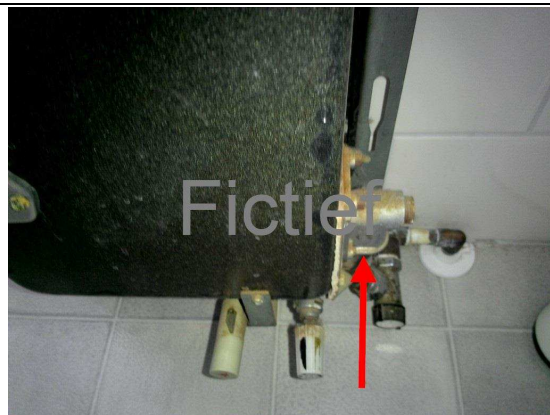
Foto 13 | Pakking gevelkachel

| Urgentie: | Geen direct risico |

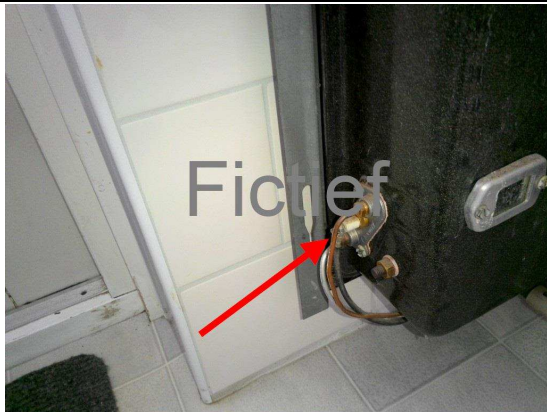
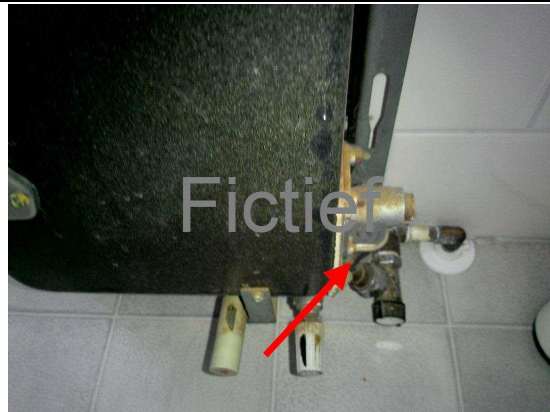
Foto 11 | Pakking gevelkachel

| Urgentie: | Geen direct risico |

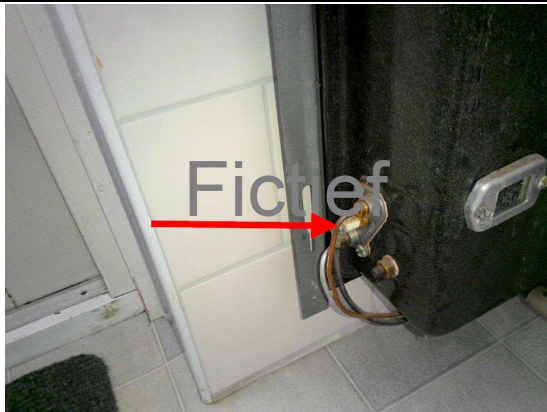
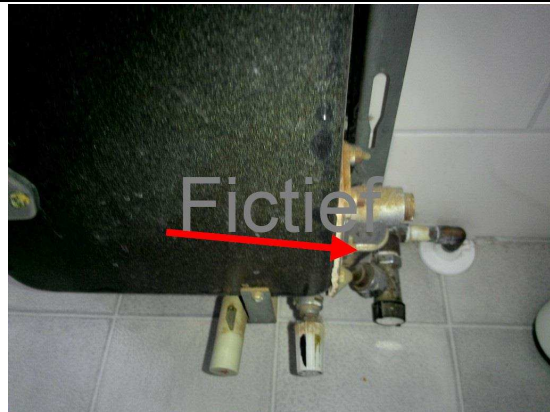
Foto 9 | Pakking gevelkachel

| Urgentie: | Geen direct risico |

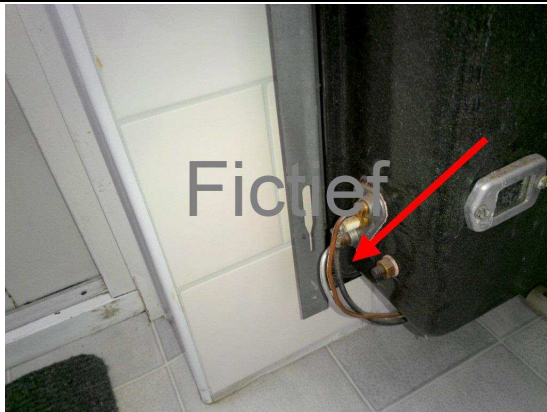
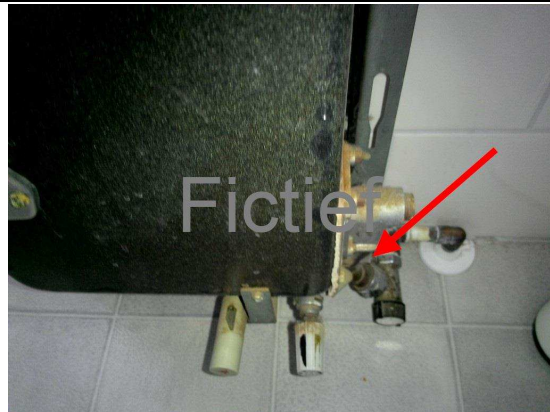
Foto 7 | Pakking gevelkachel

| Urgentie: | Geen direct risico |

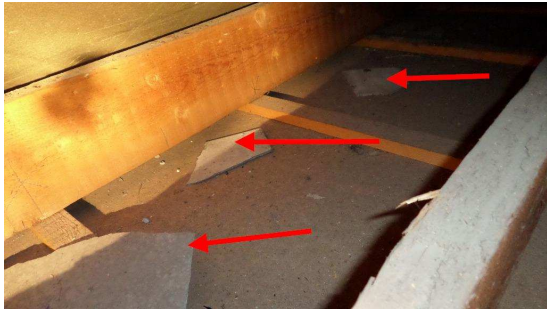
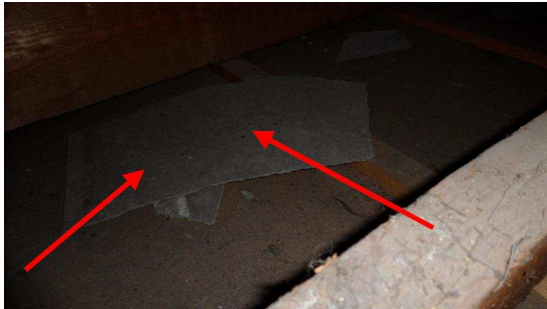
| Foto 15 Asbestrestanten | Foto 16 Asbestrestanten |

| Bron nr. | Ruimte | Bron | Type asbest | Hechtgebonden | Structuur | Conditie | Risico-Klasse | Verwijderingsmethode | Monster | Adres/Complexdeel |
|---|---|---|---|---|---|---|---|---|---|---|
| 3 | Schuur met open deuren | Asbestrestanten | Plaat | Onb. | Gebroken | Gebroken | 2A | Pick en afvoeren | M3 (m) | Perceel grond |

| Bron nr. | Ruimte | Bron | Risico-klasse | Toelichting | Adres/Complexdeel |
|---|---|---|---|--|---|
| 3 | Schuur met open deuren | Asbestrestanten | 2A | Type sanering: Pick en afvoeren Saneringsurgentie: Saneren op korte termijn. | Perceel grond |

| Urgentie: | Saneren op korte termijn |

Er is een aanleiding voor het uitvoeren van een aanvullend onderzoek. Er wordt geadviseerd om aanvullend onderzoek te doen naar de vezels rond de restanten in de schuur.

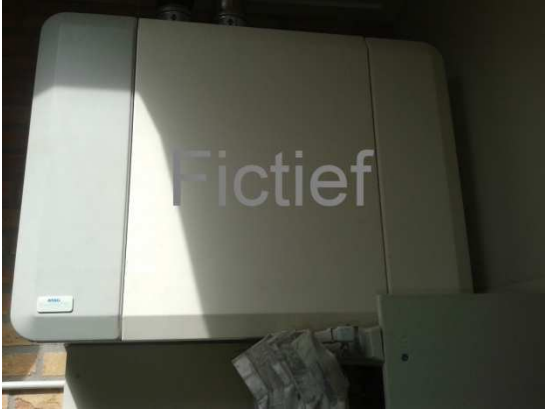
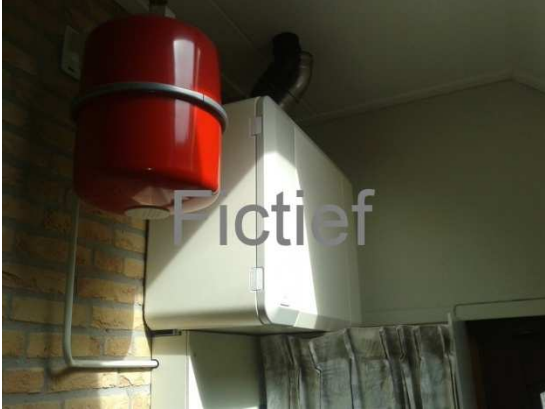
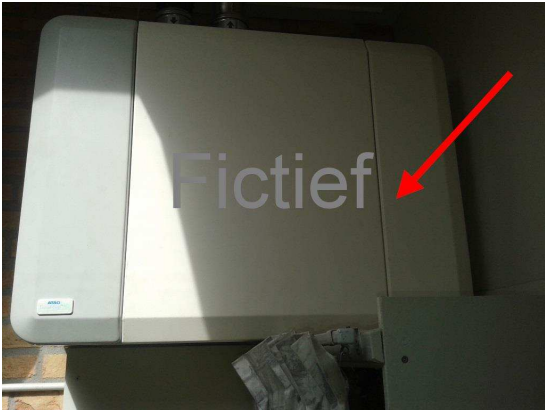
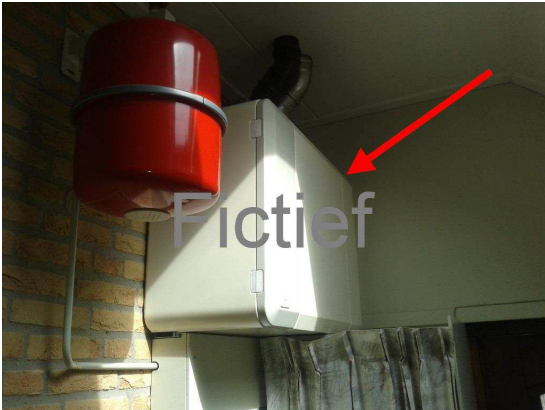
| Dorpsweg 16: Foto 23 VAILLANT MAG C 13 | Dorpsweg 16: Foto 24 VAILLANT MAG C 13 |

| Bron nr. | Ruimte | Bron | Bouwjaar | Asbest | Type asbest | Risico-Klasse | Verwijderingsmethode | Adres/Complexdeel |
|---|---|---|---|---|---|---|---|---|
| T1 | Bijkeuken | VAILLANT MAG C 13 | | Ja | Asbestpakkingringen (4C/4D) | 1 | In het geheel inpakken en verwijderen | Dorpsweg 14A en 16 |

| Verwijderingsmethode | In het geheel inpakken en verwijderen |
