# Steenoord Adviesbureau

## Asbestinventarisatierapport

Kanaalweg 20a  
te Onderzoekstad

**Projectnummer:** 2018-0002  
**Autorisatiedatum:** 22-02-2018  
**Status:** Definitief, versie 1.0  
**Opdrachtgever:** Dijkmans bouwbedrijf  
**Omschrijving:** Woning met schuur  
**Adres:** Kanaalweg 20a  
**Postcode/plaats:** 7777 VV Onderzoekstad  
**Kenmerk klant:**  
**Inventarisatiebedrijf:** Steenoord asbest advies BV  
Steenweg 12  
1111 AG Steenoord  
SCA code: 00-D000000  
Telefoon: 011-11 45 321  
Website: [www.steenoord.nl](http://www.steenoord.nl)

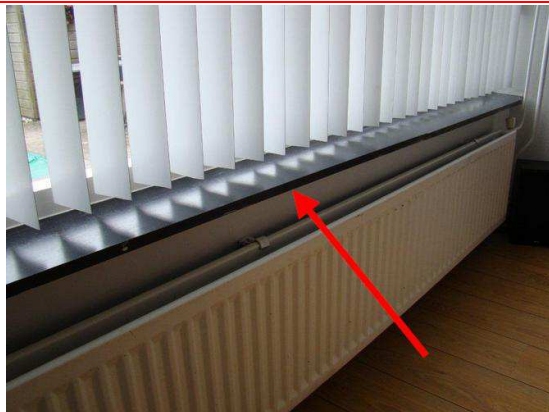
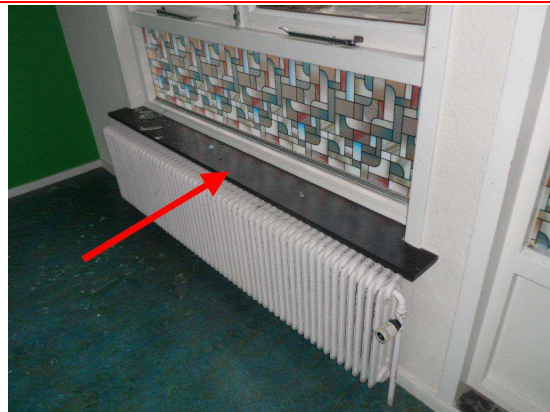
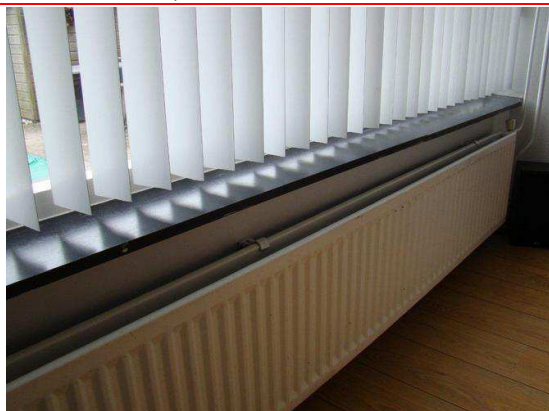
<b>Bronnummer</b>	1
<b>Bron</b>	Vensterbank
<b>Locatie</b>	Keuken
<b>Materiaal</b>	Granitex
<b>Betreft</b>	Asbesthoudend
<b>Monsternummer</b>	M1
<b>Certificaatnummer</b>	1803-0788
<b>Analyseresultaten</b>	5-10 % Actinoliet 5-10 % Amosiet 2-5 % Anthophylliet
<b>Hoeveelheid</b>	1 x 2 m
<b>Methode bepaling hoeveelheid</b>	Gemeten
<b>Bevestigingsmethode</b>	Gelijmd
<b>Bereikbaarheid</b>	Goed bereikbaar
<b>Binding</b>	Onbekend
<b>Hoedanigheid</b>	Niet verweerd
<b>Oppervlaktestructuur</b>	Niet beschadigd
<b>Risicoklasse</b>	2
<b>Verwijderingsmethode</b>	Containment
<b>Voorstel af te bakenen gebied of ruimte voor sanering</b>	Circa 5 meter rondom bron afzetten indien mogelijk
<b>Urgentie</b>	Saneren op korte termijn geadviseerd
<b>Conclusies en/of aanbevelingen</b>

Foto 1 | Foto voor bron Vensterbank

Foto 2 | Foto voor bron Vensterbank

Foto 3 | Foto voor bron Vensterbank

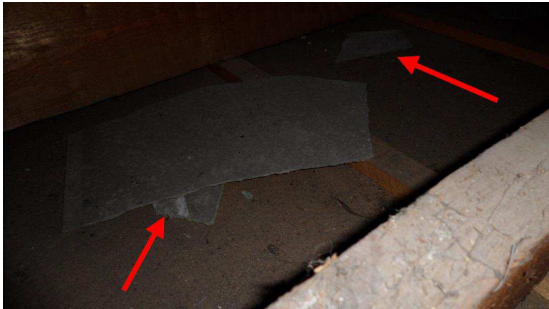
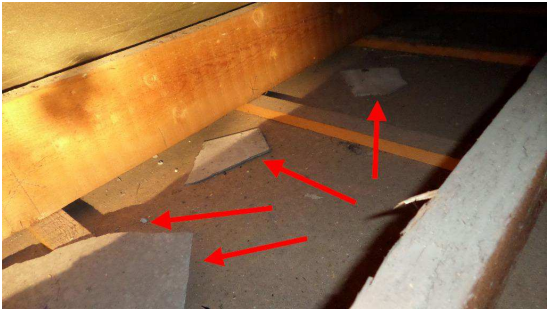
<b>Bronnummer</b>	3
<b>Bron</b>	Asbestrestanten
<b>Locatie</b>	Schuur met open deuren
<b>Materiaal</b>	Plaat
<b>Betreft</b>	Asbesthoudend
<b>Monsternummer</b>	M3
<b>Certificaatnummer</b>	1803-0788
<b>Analyseresultaten</b>	5-10 % Actinoliet 5-10 % Amosiet 5-10 % Anthophylliet 5-10 % Chrysotiel
<b>Hoeveelheid</b>	1 x 10 stuks
<b>Methode bepaling hoeveelheid</b>	Gemeten
<b>Bevestigingsmethode</b>	Losliggend
<b>Bereikbaarheid</b>	Goed bereikbaar
<b>Binding</b>	Onbekend
<b>Hoedanigheid</b>	Ernstig verweerd
<b>Oppervlaktestructuur</b>	Ernstig beschadigd
<b>Risicoklasse</b>	1
<b>Verwijderingsmethode</b>	Pick en afvoeren
<b>Voorstel af te bakenen gebied of ruimte voor sanering</b>	Circa 5 meter rondom bron afzetten indien mogelijk
<b>Urgentie</b>	Saneren op korte termijn geadviseerd
<b>Conclusies en/of aanbevelingen</b>

Foto 6   Foto voor bron Asbestrestanten	Foto 7   Asbestrestanten

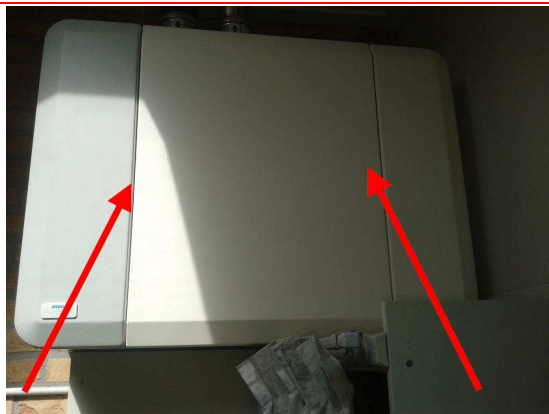
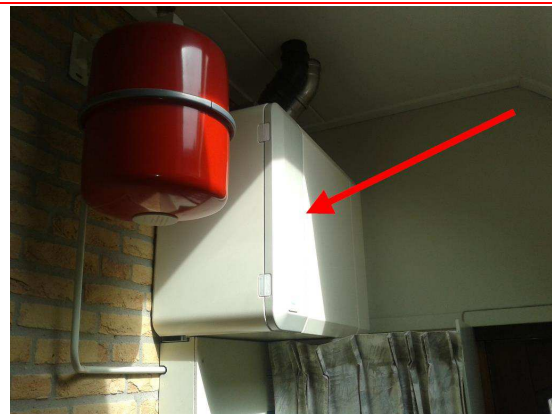
<b>Bronnummer</b>	T1
<b>Bron</b>	VAILLANT MAG C 13
<b>Locatie</b>	Bijkeuken
<b>Materiaal</b>	Asbestpakkingringen (4C/4D)
<b>Betreft</b>	Asbesthoudend
<b>Bouwjaar</b>	1998
<b>Hoeveelheid</b>	1 x 1 stuks
<b>Methode bepaling hoeveelheid</b>	Gemeten
<b>Bevestigingsmethode</b>	Geschroefd
<b>Risicoklasse</b>	2
<b>Bereikbaarheid</b>	Goed bereikbaar
<b>Verwijderingsmethode</b>	Containment
<b>Voorstel af te baken gebied of ruimte voor sanering</b>	Circa 5 meter rondom bron afzetten indien mogelijk
<b>Urgentie</b>	Saneren op korte termijn niet noodzakelijk
<b>Conclusies en/of aanbevelingen</b>

Foto 10 | Foto voor bron VAILLANT MAG C 13

Foto 11 | VAILLANT MAG C 13

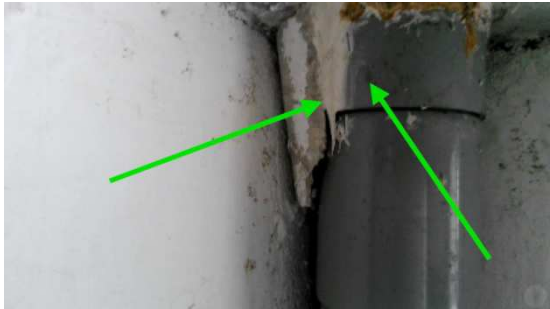
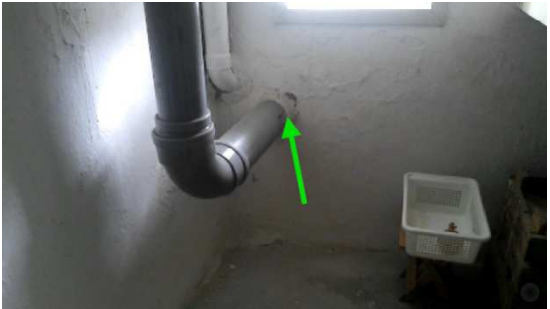
<b>Bronnummer</b>	4
<b>Bron</b>	Afvoerkolom
<b>Locatie</b>	Bijkeuken
<b>Materiaal</b>	Granitex
<b>Monsternummer</b>	M4
<b>Certificaatnummer</b>	1803-0788
<b>Analyseresultaten</b>	Bevat geen asbest
<b>Conclusies en/of aanbevelingen</b>

Foto 8   Foto voor bron Afvoerkolom	Foto 9   Afvoerkolom
