Asbestinventarisatierapport

Dorpsweg 14-20
te Onderzoekstad

Projectnummer: 2018-0001
Autorisatiedatum: 06-01-2017
Status: Concept, versie 1.0
Opdrachtgever: Dijkmans bouwbedrijf
Omschrijving: Complex woningen
Adres: Dorpsweg 14-20
Postcode/plaats: 3333 VV Onderzoekstad
Kenmerk klant:
Inventarisatiebedrijf: Steenoord asbest advies BV
Steenweg 12
1111 AG Steenoord
SCA code: 00-D000000
Telefoon: 011-11 45 321
Website: www.steenoord.nl

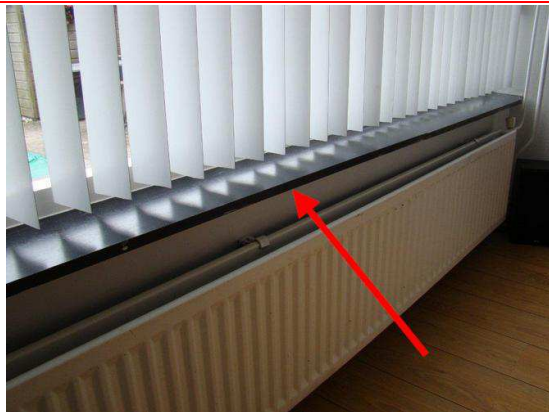
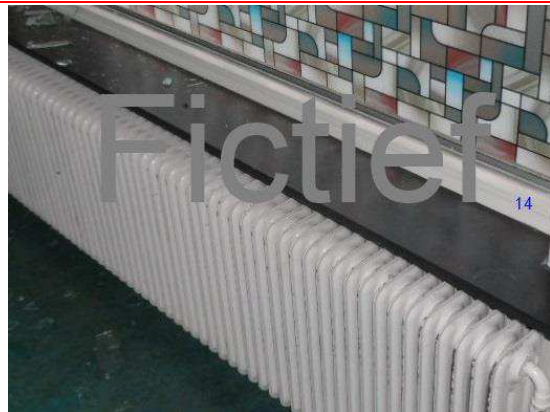
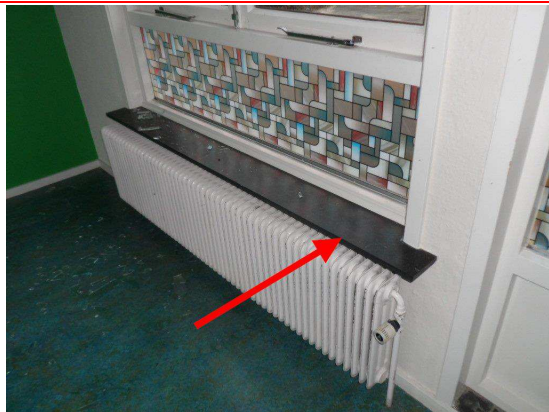
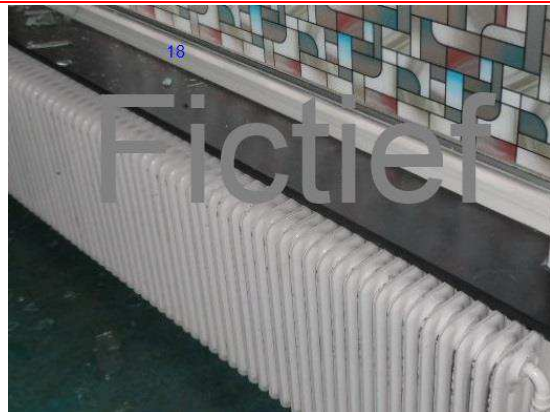
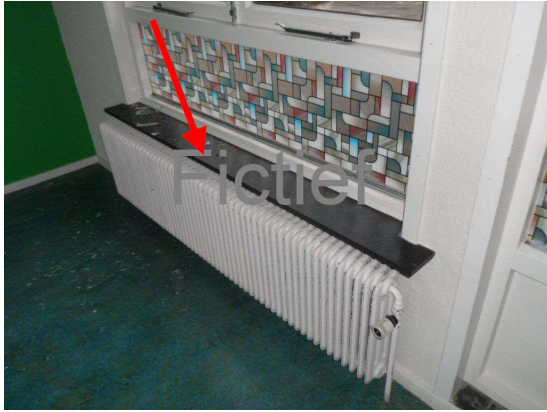
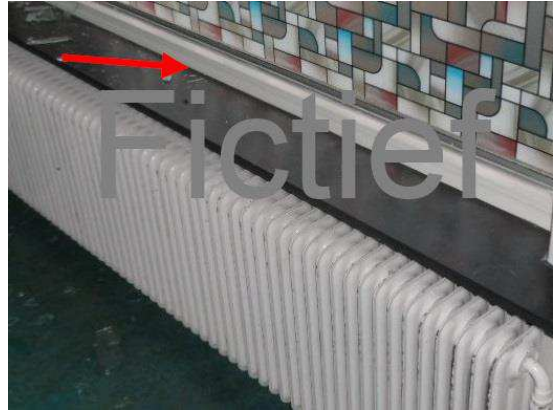
Bronnummer	1
Bron	Vensterbank
Locatie	Keuken
Adres/complexdeel:	Dorpsweg 14, 18 en 20
Materiaal	Granitex
Betreft	Asbesthoudend
Monsternummer	M1
Certificaatnummer	nvt
Analyseresultaten	5-10 % Actinoliet 5-10 % Amosiet 2-5 % Anthophylliet
Hoeveelheid	Totaal 6,5 m 1 x 2 m (Dorpsweg 14), 2 x 1 m (Dorpsweg 18) en 1 x 2,5 m (Dorpsweg 20)
Methode bepaling hoeveelheid	Gemeten
Bevestigingsmethode	Gelijmd (Dorpsweg 14, 20) en Gelijmd en geschroefd (Dorpsweg 18)
Bereikbaarheid	Goed bereikbaar (Dorpsweg 14, 20) en Achter hekwerk (Dorpsweg 18)
Binding	Onbekend
Hoedanigheid	Onbeschadigd
Oppervlaktestructuur	Glad
Risicoklasse	2
Verwijderingsmethode	Containment
Voorstel af te bakenen gebied of ruimte voor sanering	Circa 5 meter rondom bron afzetten indien mogelijk
Urgentie	Saneren op korte termijn
Conclusies en/of aanbevelingen

Dorpsweg 14: Foto 1 | Foto voor bron Vensterbank

Dorpsweg 14: Foto 2 | Vensterbank

Dorpsweg 18: Foto 3 | Foto voor bron Vensterbank

Dorpsweg 18: Foto 4 | Vensterbank

Dorpsweg 20: Foto 5 | Vensterbank

Dorpsweg 20: Foto 6 | Vensterbank

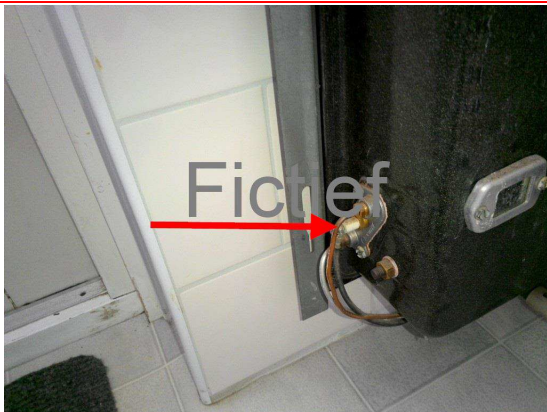
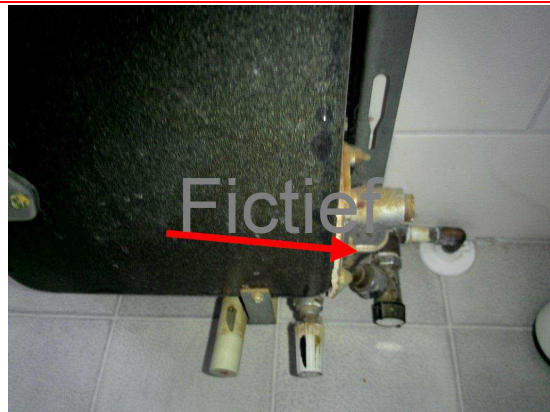
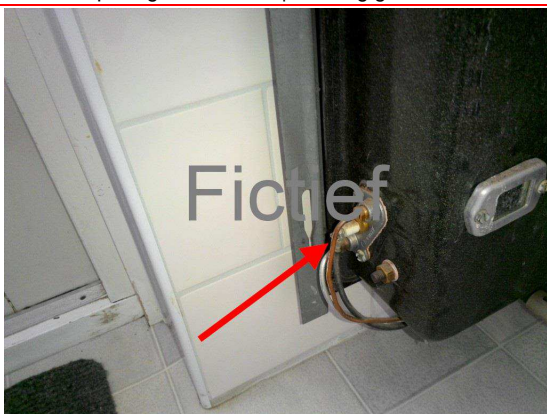
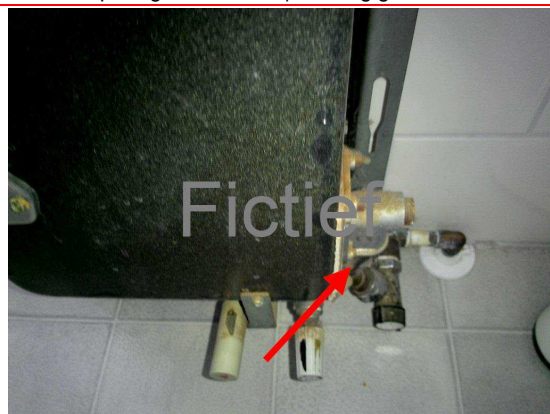
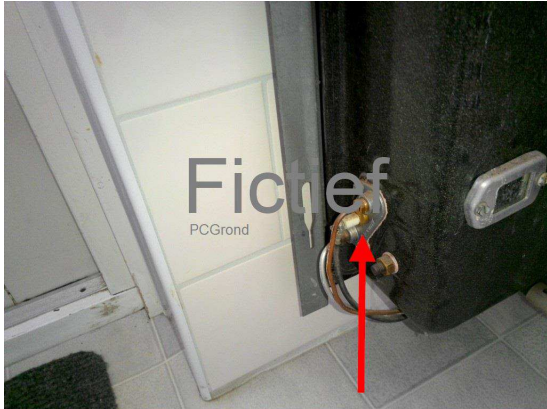
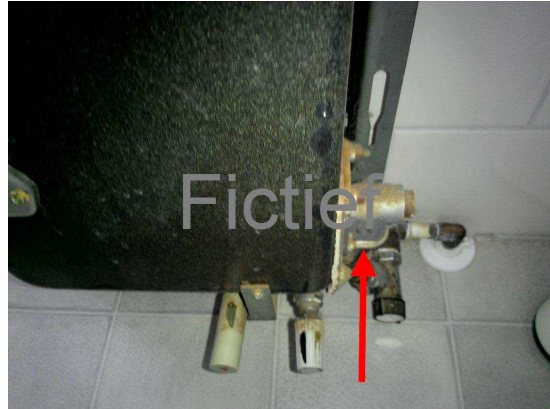
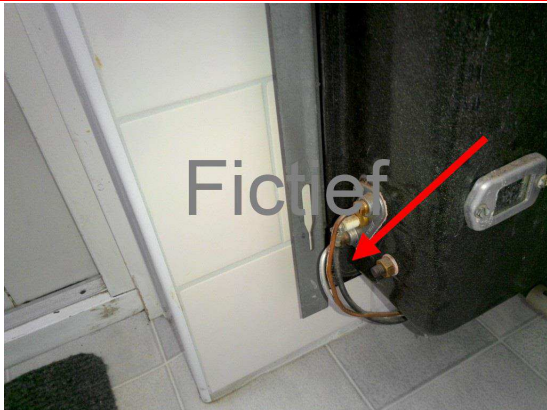
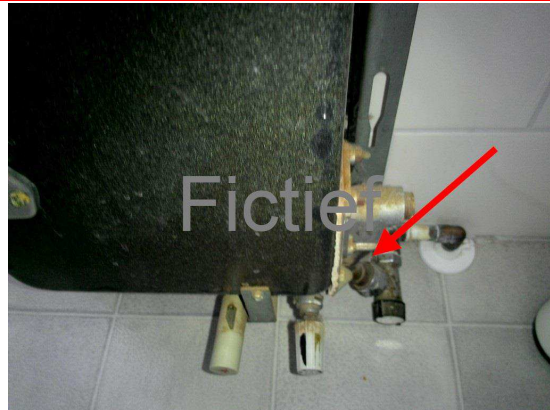
Bronnummer	2
Bron	Pakking gevelkachel
Locatie	Keuken
Adres/complexeeldeel:	Dorpsweg 14, 14A, 18 en Perceel grond
Materiaal	Golfplaat
Betreft	Asbesthoudend
Monsternummer	M2
Certificaatnummer	nvt
Analyseresultaten	2-5 % Anthophylliet
Hoeveelheid	Totaal 16 m2 1 x 2 m2 (per adres: Dorpsweg 14, 18), 2 x 2 m2 (Dorpsweg 14A) en 2 x 4 m2 (Perceel grond)
Methode bepaling hoeveelheid	Berekend
Bevestigingsmethode	Geschroefd (Dorpsweg 14, 14A, 18, Perceel grond)
Bereikbaarheid	Goed bereikbaar (Dorpsweg 14) en Goed bereikbaar (Dorpsweg 14A, 18, Perceel grond)
Binding	Onbekend
Hoedanigheid	Onbeschadigd
Oppervlaktestructuur	Ruw
Risicoklasse	2
Verwijderingsmethode	Containment
Voorstel af te bakenen gebied of ruimte voor sanering	Circa 5 meter rondom bron afzetten indien mogelijk
Urgentie	Geen direct risico
Conclusies en/of aanbevelingen

Dorpsweg 14A: Foto 7 | Pakking gevelkachel

Dorpsweg 14A: Foto 8 | Pakking gevelkachel

Dorpsweg 14: Foto 9 | Pakking gevelkachel

Dorpsweg 14: Foto 10 | Pakking gevelkachel

Perceel grond: Foto 11 | Pakking gevelkachel

Perceel grond: Foto 12 | Pakking gevelkachel

Dorpsweg 18: Foto 13 | Pakking gevelkachel

Dorpsweg 18: Foto 14 | Pakking gevelkachel

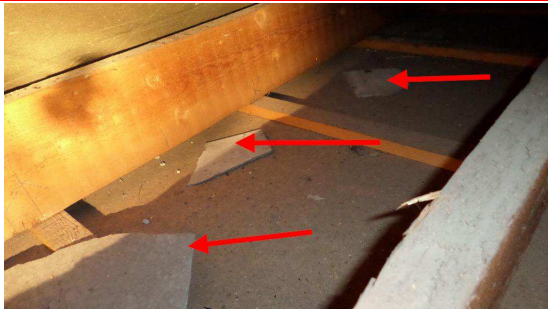
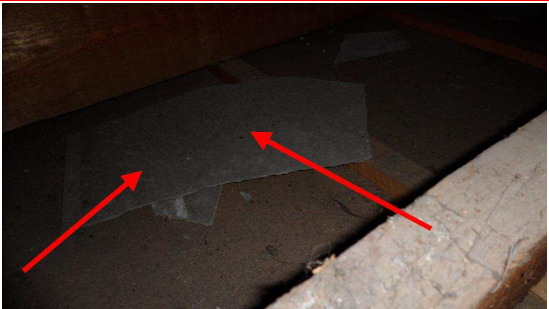
Bronnummer	3
Bron	Asbestrestanten
Locatie	Schuur met open deuren
Adres/complexdeel:	Perceel grond
Materiaal	Plaat
Betreft	Asbesthoudend
Monsternummer	M3
Certificaatnummer	nvt
Analyseresultaten	5-10 % Actinoliet 5-10 % Amosiet 5-10 % Anthophylliet 5-10 % Chrysotiel
Hoeveelheid	Totaal 10 stuks 1 x 10 stuks (Perceel grond)
Methode bepaling hoeveelheid	Gemeten
Bevestigingsmethode	Losliggend (Perceel grond)
Bereikbaarheid	Goed bereikbaar (Perceel grond)
Binding	Onbekend
Hoedanigheid	Gebroken
Oppervlaktestructuur	Gebroken
Risicoklasse	1
Verwijderingsmethode	Pick en afvoeren
Voorstel af te bakenen gebied of ruimte voor sanering	Circa 5 meter rondom bron afzetten indien mogelijk
Urgentie	Saneren op korte termijn geadviseerd
Conclusies en/of aanbevelingen

Perceel grond: Foto 15 Asbestrestanten	Perceel grond: Foto 16 Asbestrestanten

Er is een aanleiding voor het uitvoeren van een aanvullend onderzoek. Er wordt geadviseerd om aanvullend onderzoek te doen naar de vezels rond de restanten in de schuur.

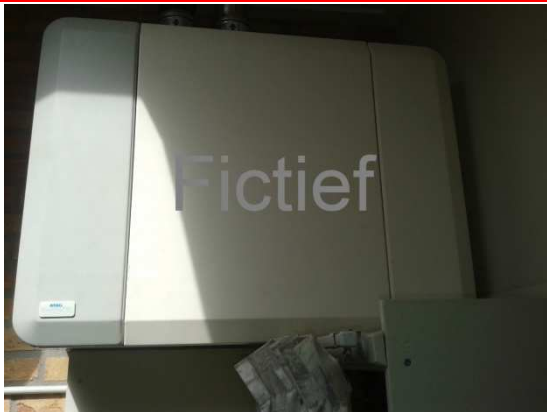
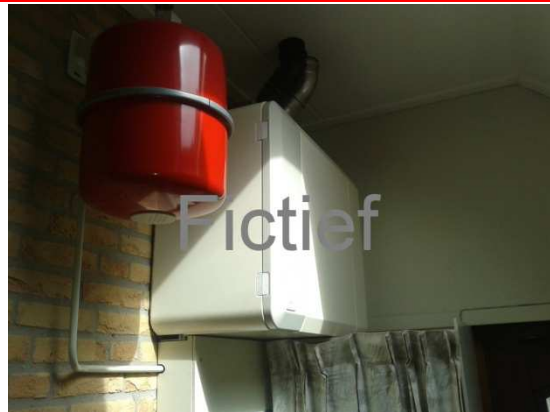
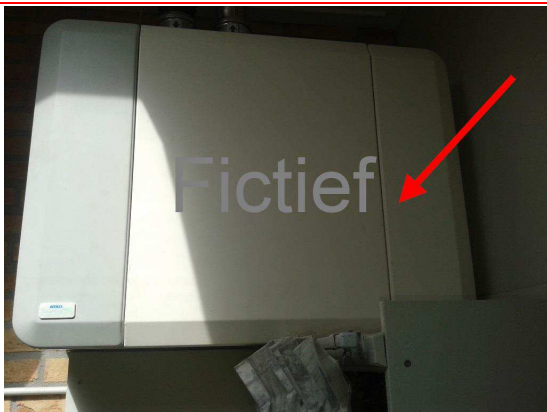
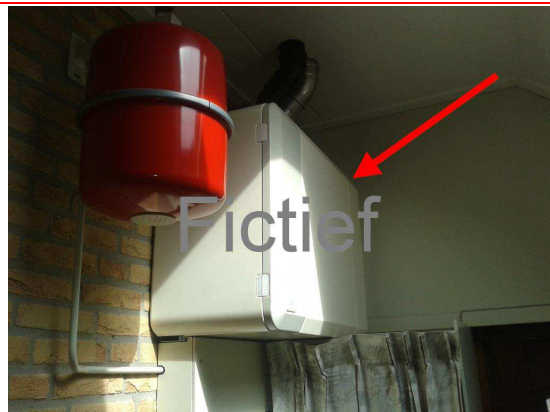
Bronnummer	T1
Bron	VAILLANT MAG C 13
Locatie	Bijkeuken
Adres/complexdeel:	Dorpsweg 14A en 16
Materiaal	Asbestpakkingringen (4C/4D)
Betreft	Asbesthoudend
Bouwjaar	
Hoeveelheid	Totaal 2 stuks 1 x 1 stuks (per adres: Dorpsweg 14A, 16)
Methode bepaling hoeveelheid	Geschat
Bevestigingsmethode	Losliggend (Dorpsweg 14A, 16)
Risicoklasse	2
Bereikbaarheid	Goed bereikbaar (Dorpsweg 14A, 16)
Verwijderingsmethode	Containment
Voorstel af te bakenen gebied of ruimte voor sanering	Circa 5 meter rondom bron afzetten indien mogelijk
Urgentie	Saneren op korte termijn
Conclusies en/of aanbevelingen

Dorpsweg 16: Foto 23 | VAILLANT MAG C 13

Dorpsweg 16: Foto 24 | VAILLANT MAG C 13

Dorpsweg 14A: Foto 25 | VAILLANT MAG C 13

Dorpsweg 14A: Foto 26 | VAILLANT MAG C 13

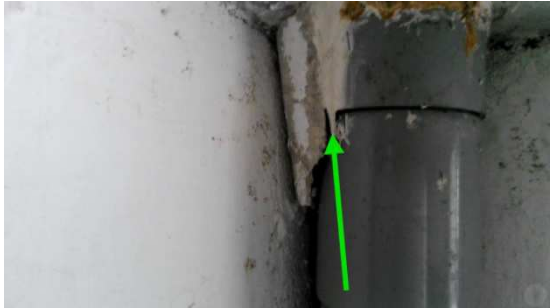
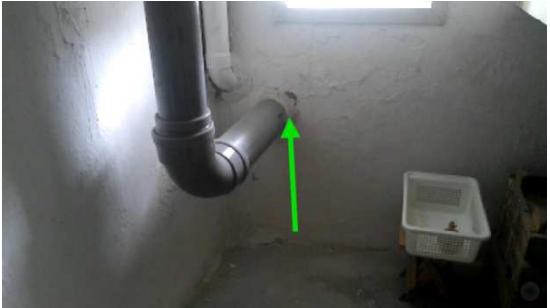
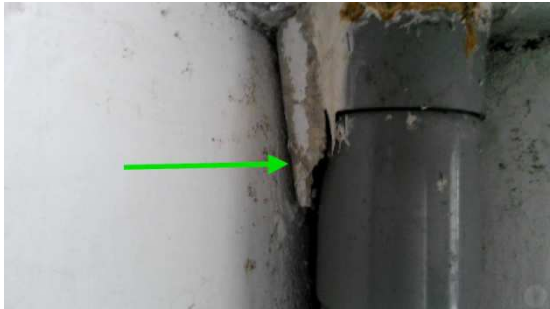
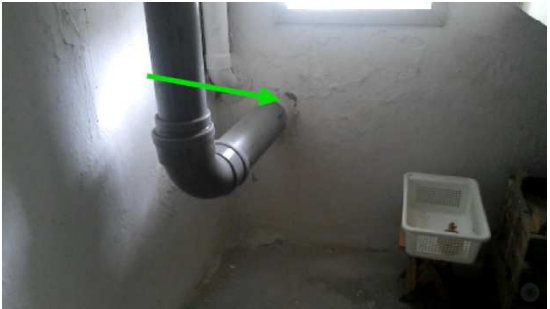
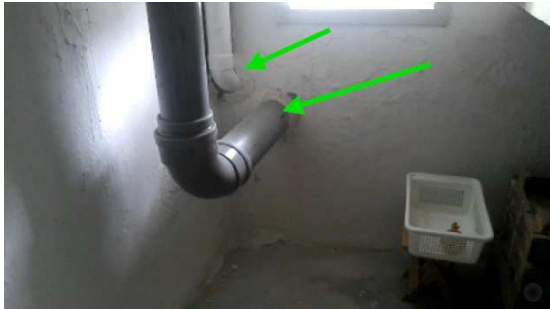
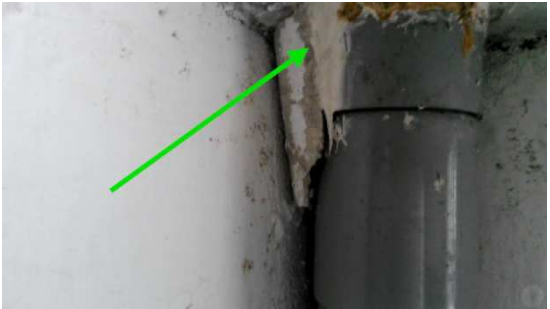
Bronnummer	4
Bron	Afvoerkolom
Locatie	Bijkeuken
Adres/complexdeel:	Dorpsweg 14, 16 en 20
Materiaal	Granitex
Monsternummer	M4
Certificaatnummer	nvt
Analyseresultaten	Bevat geen asbest
Conclusies en/of aanbevelingen

Dorpsweg 14: Foto 17 Afvoerkolom	Dorpsweg 14: Foto 18 Afvoerkolom

Dorpsweg 20: Foto 19 Afvoerkolom	Dorpsweg 20: Foto 20 Afvoerkolom

Dorpsweg 16: Foto 21 Afvoerkolom	Dorpsweg 16: Foto 22 Afvoerkolom
