Steenoord Adviesbureau

Monstername Asbest

Kanaalweg 20a
te Onderzoekstad

Projectnummer: 2018-0002
Autorisatiedatum: 22-02-2018
Status: Definitief, versie 1.0
Opdrachtgever: Dijkmans bouwbedrijf
Omschrijving: Woning met schuur
Adres: Kanaalweg 20a
Postcode/plaats: 7777 VV Onderzoekstad
Kenmerk klant:
Inventarisatiebedrijf: Steenoord asbest advies BV
Steenweg 12
1111 AG Steenoord
SCA code: 00-D000000
Telefoon: 011-11 45 321
Website: www.steenoord.nl

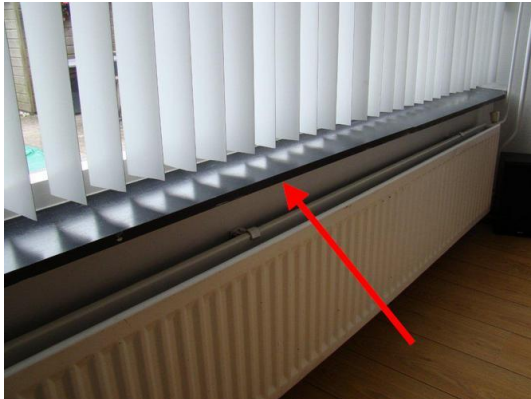
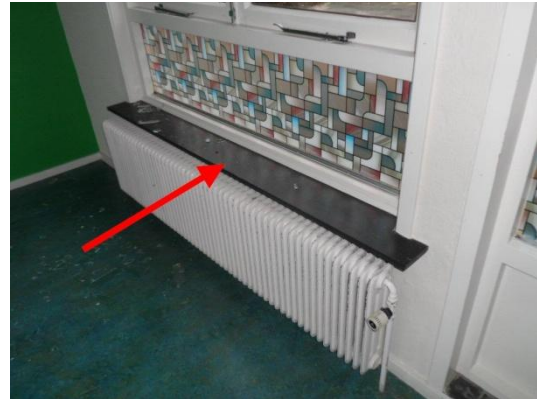
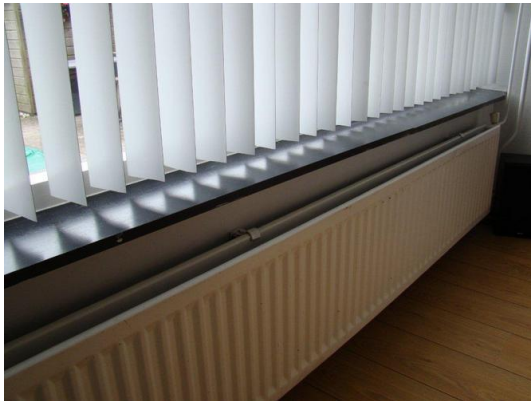
Bron nr.	Naam ruimte	Bron	Monster	Analyse-rapport-nummer	Analyseresultaat
1	Keuken	Vensterbank	M1	1803-0788	5-10 % Actinoliet 5-10 % Amosiet 2-5 % Anthophylliet
2	Keuken	Pakking gevelkachel	M2	1803-0788	2-5 % Anthophylliet
4	Bijkeuken	Afvoerkolom	M4	1803-0788	Geen verhoogde waarden
3	Schuur met open deuren	Asbestrestanten	M3	1803-0788	5-10 % Actinoliet 5-10 % Amosiet 5-10 % Anthophylliet 5-10 % Chrysotiel

Foto voor bron Vensterbank (Vensterbank 1)

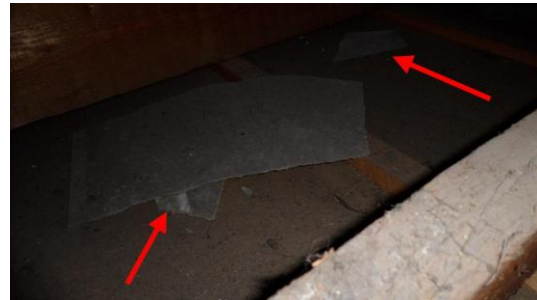
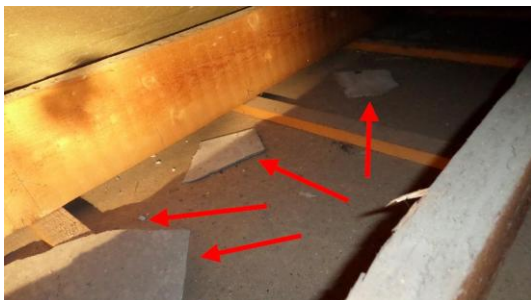
Foto voor bron Asbestrestanten (Asbestrestanten 3)

Asbestrestanten (Asbestrestanten 3)

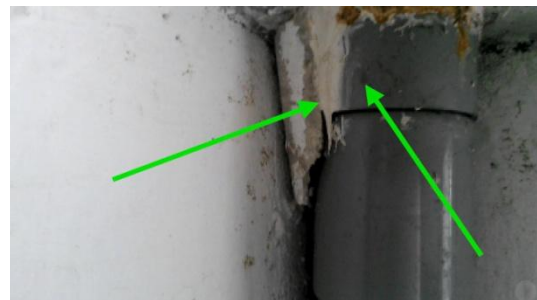
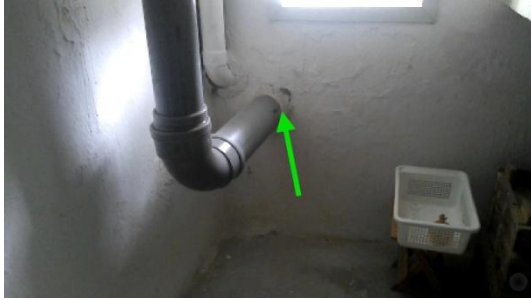
Foto voor bron Afvoerkolom (Afvoerkolom 4)

Afvoerkolom (Afvoerkolom 4)

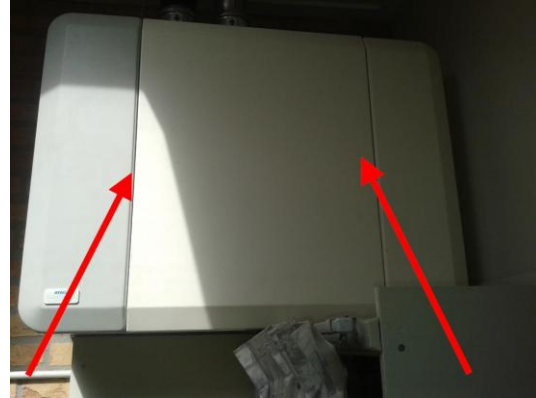
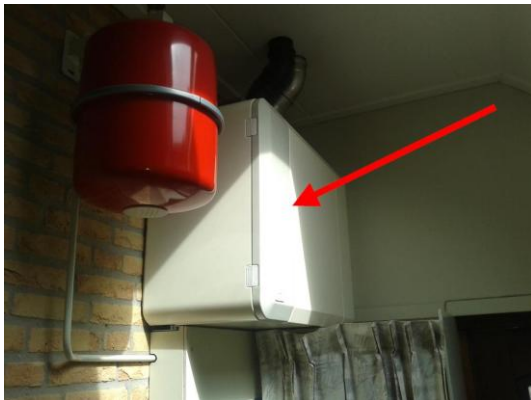
Foto voor bron VAILLANT MAG C 13 (VAILLANT MAG C 13 T1)

VAILLANT MAG C 13 (VAILLANT MAG C 13 T1)
